## BAB IV

### ANALISIS DAN PEMBAHASAN

Sebagai contoh data primer diambil dari zona 4 pada ruas Jl. Piet A Tallo yang sudah dilakukan survei Inspeksi Keselamatan Jalan (IKJ), selebihnya dapat dilihat pada lampiran D1.

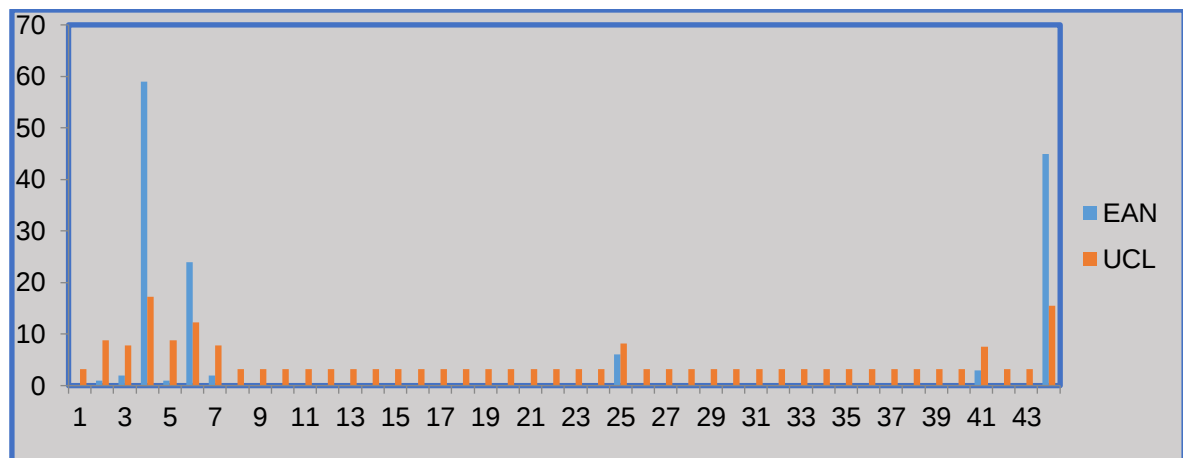
Gambar 4.1 Grafik nilai EAN dan UCL

Dari grafik pada gambar 4.1, didapat titik *Blackspot* pada ruas Jl. Piet A Tallo, yaitu kondisi dimana nilai EAN lebih besar atau tinggi dari nilai UCL dan titik *Blackspot* tersebut berada pada zona 4, zona 6 dan zona 44. Setelah melakukan perbandingan akan ditentukan titik koordinat masing-masing zona, agar dapat diketahui titik *blackspot* berada pada titik koordinat yang mana jika dilihat dari *Google Maps*, yang nantinya akan dilakukan Inspeksi Keselamatan Jalan (IKJ). Status *blackspot* dan titik koordinat masing-masing zona bisa dilihat pada tabel 4.5.

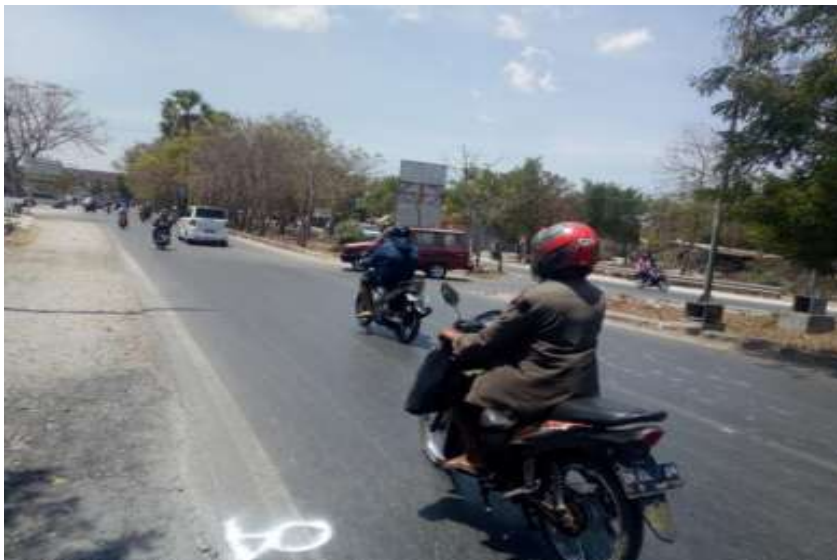
Gambar 4.2 Zona 4 Lokasi *Blackspot*

Dari hasil pengukuran geometrik jalan pada zona 4 diperoleh lebar perkerasan 6,6 m dengan lebar lajur 3,3 m, bahu jalan 0,3 m serta kebebasan samping/tepi jalan 3,7 m. Berikut adalah gambar lokasi zona 4 bisa dilihat pada gambar 4.2 dan penampang melintang geometrik jalan zona 4 bisa dilihat pada gambar 4.3.

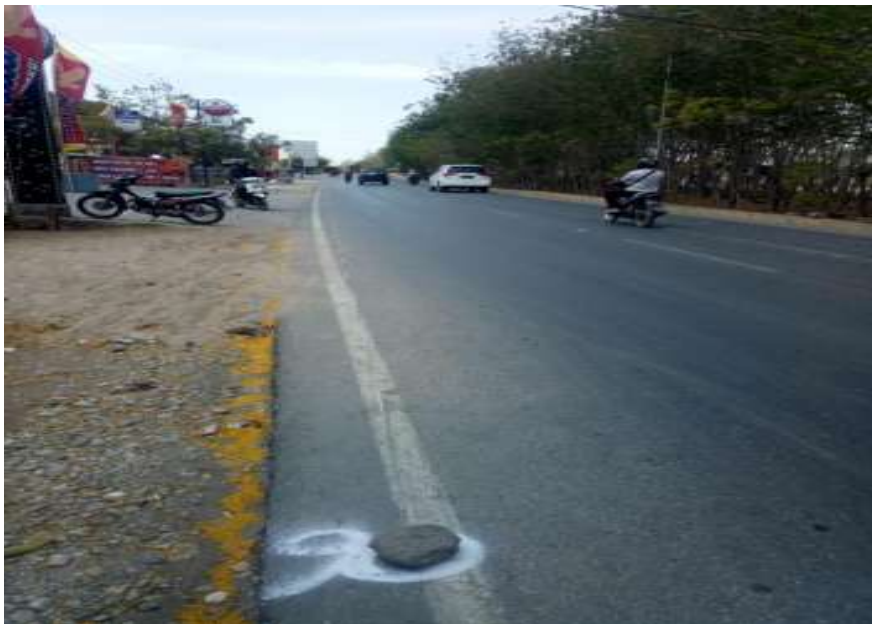
Gambar 4.4 Zona 6 lokasi *Blackspot*

Dari hasil pengukuran geometrik jalan pada zona 6 diperoleh lebar perkerasan 6,7 m dengan lebar lajur 3,35 m, bahu jalan 0,3 m serta kebebasan samping/tepi jalan 1,5 m. Berikut adalah gambar lokasi zona 6 bisa dilihat pada gambar 4.4 dan penampang melintang geometrik jalan zona 6 bisa dilihat pada gambar 4.5.

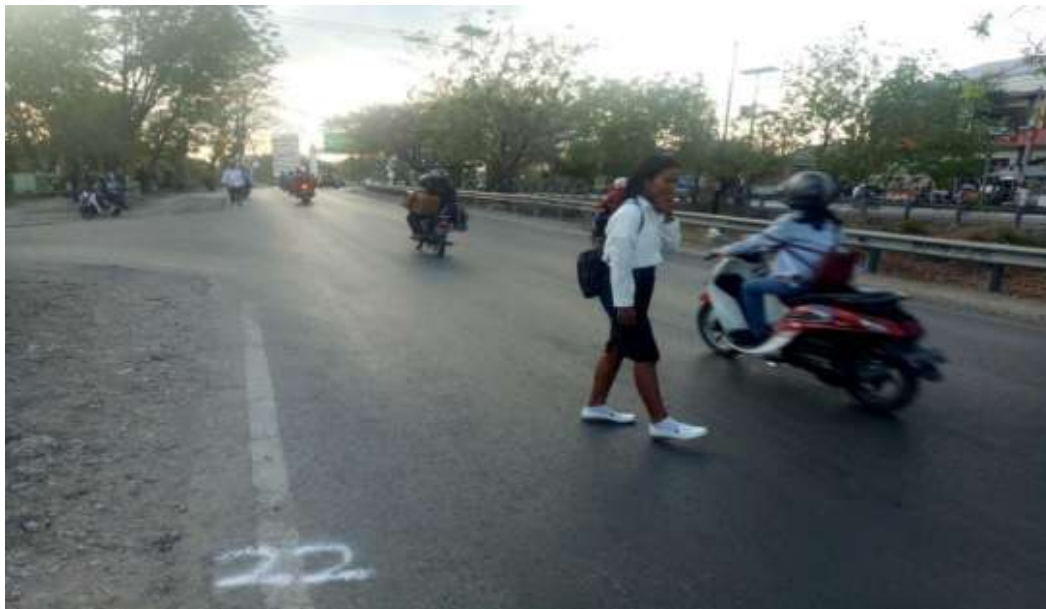
Gambar 4.6 Zona 44 lokasi *Blackspot*

Dari hasil pengukuran geometrik jalan pada zona 44 diperoleh lebar perkerasan 6,5 m dengan lebar lajur 3,25 m, bahu jalan 0,3 m serta kebebasan samping/tepi jalan 2 m. Berikut adalah gambar lokasi zona 44 bisa dilihat pada gambar 4.6 dan penampang melintang geometrik jalan zona 44 bisa dilihat pada gambar 4.7.
