# **BAB I**

## **PENDAHULUAN**

**ANALISA PERILAKU SCORING (GERUSAN) PADA  
BANGUNAN PELINDUNG SUNGAI  
(STUDY KASUS PADA SUNGAI BENANAIN KECAMTAN  
MALAKA BARAT KABUPATEN MALAKA)**

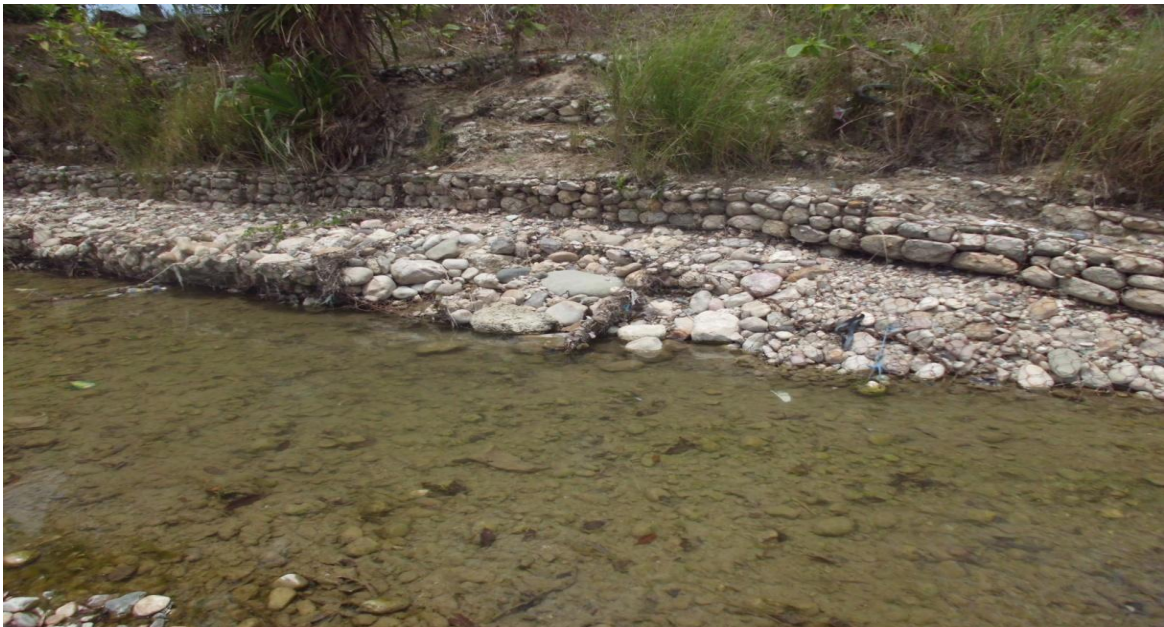
Kerusakan-kerusakan yang terjadi pada bangunan pelindung sungai, dalam hal ini yaitu bronjong sebagai bangunan pelindung yang terdapat pada Sungai Benanain. Kerusakan yang terjadi pada bronjong ini adalah kerusakan pada kaki atau pondasi pada bangunan tersebut, yaitu keruntuhan akibat terjadinya penggerusan pada bangunan tersebut. Kerusakan tersebut dapat dilihat pada Gambar 1.1.

Gambar 1.1. Kerusakan bronjong pada Sungai Benanain
