# **BAB I**

## **PENDAHULUAN**

Perencanaan ulang geometrik dan perkerasan ini dilakukan sesuai dengan peraturan perencanaan geometrik dan perkerasan jalan Bina Marga dalam rangka menyelesaikan Tugas Akhir atau Skripsi Sarjana S1 Universitas Katolik Widya Mandira Kota Kupang, Provinsi NTT dengan judul **“Perencanaan Ulang Geometrik Dan Tebal Perkerasan Lentur, Ruas Jalan Tilong DAM, Kecamatan Kupang Tengah, Kabupaten Kupang”**.

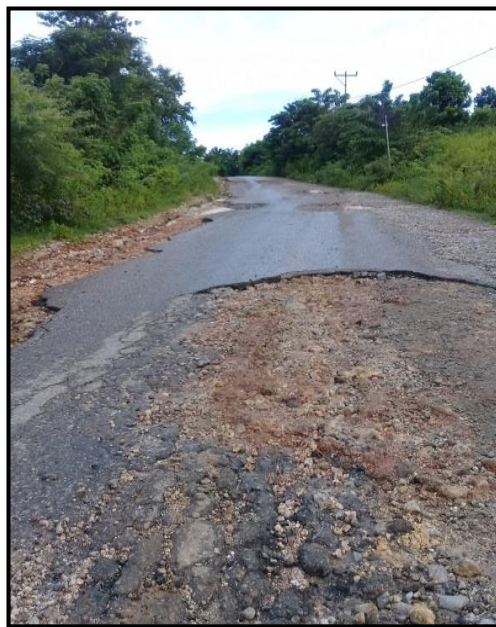
Kondisi jalan raya menuju Bendungan Tilog masih layak dilewati oleh kendaraan, akan tetapi tidak sepenuhnya dalam kondisi baik karena ada beberapa segmen jalan yang sudah rusak dan bentuk geometrik jalan tersebut masih kurang memenuhi standar yang telah ditetapkan

**Gambar 1.1 Kondisi Ruas Jalan Tilog DAM**

Berdasarkan pengamatan visual, pada beberapa segmen ruas jalan Tilong DAM mempunyai masalah pada alinyemen horisontal yaitu tikungan yang cukup tajam dan juga pada alinyemen vertikal seperti terlalu besarnya kelandaian memanjang. Hal ini dibuktikan dengan kendaraan berat yang bermuatan penuh sering mengalami kesulitan pada saat melewati tanjakan pada ruas jalan tersebut, artinya kendaraan tersebut mengalami penurunan kecepatan yang signifikan saat menanjak. Hal ini tentunya dapat menimbulkan kendaraan kehilangan keseimbangan sehingga dapat menyebabkan kecelakaan. Kondisi ini juga diperparah dengan tidak berfungsinya drainase sehingga menyebabkan terjadinya genangan pada perkerasan jalan yang mengakibatkan kerusakan perkerasan.

Kerusakan yang terjadi diantaranya lubang pada lapisan permukaan jalan, retak-retak, dan kerusakan di pinggir perkerasan yang menyebabkan pelayanan kinerja jalan menjadi menurun. Bahkan ada beberapa media online seperti Pos Kupang yang diterbitkan pada tanggal 13 agustus 2018 yang memuat kerusakan jalan Tilong DAM dan Info NTT yang diterbitkan pada tanggal 19 januari 2017 yang mengungkapkan kekecewaan masyarakat.
