# BAB I

## PENDAHULUAN

Dari uraian diatas, maka dilakukan pengkajian lebih jauh tentang mengatasi masalah drainase lapangan sepak bola Batunirwala yang sudah tidak optimal lagi dalam mengalirkan air dengan baik dan lancar. Untuk ini dilakukan penelitian dengan judul **“Review Desain Sistem Drainase Lapangan Sepak Bola Batunirwala”**.

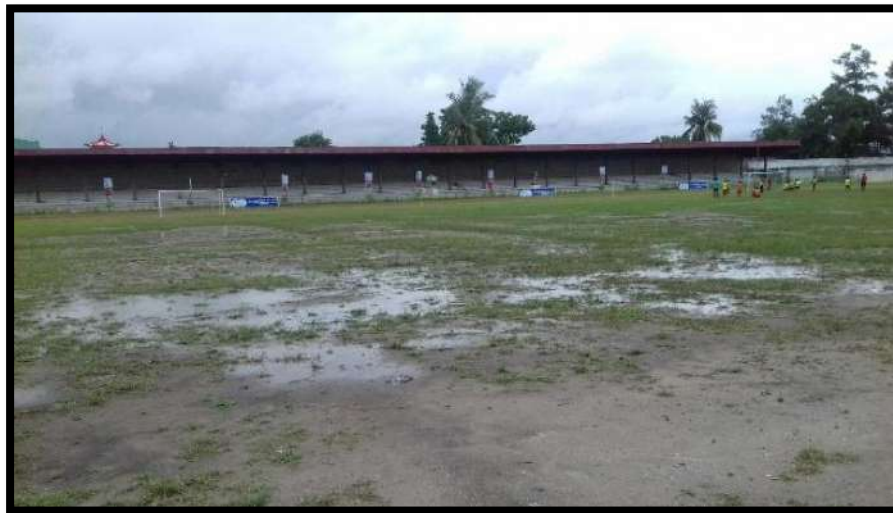
**Gambar 1.1** Kondisi Lapangan Sepak Bola Batunirwala Setelah Hujan Berhenti

Namun ketika musim penghujan dalam beberapa tahun terakhir lapangan sepakbola di dalam stadion sering terendam air. Kondisi lapangan yang bergelombang menyebabkan air hujan tidak segera mengalir ke saluran di sisi lapangan. Selain itu, kondisi jenuh pada tanah akibat ketidakseimbangan antara *inflow* (aliran masuk) dan *outflow* (aliran keluar) juga menyebabkan genangan di lapangan.

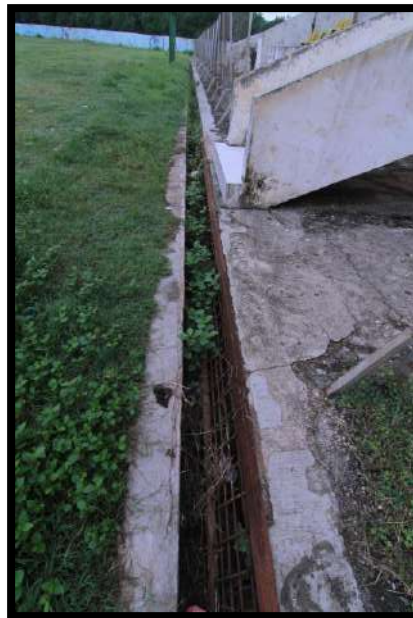
Sistem drainase yang saat ini digunakan di stadion utama Batunirwala adalah sistem *surface drainage* dan *sub surface drainage*. Prinsip sistem drainase *surface drainage*, air hujan yang masuk ke dalam stadion disalurkan dan dibuang ke dalam saluran-saluran yang

berada di samping lapangan yang kemudian diteruskan ke saluran pembuang. Kemudian untuk prinsip dari sistem drainase *sub surface drainage* adalah mengalirkan air ke bawah. Air hujan yang ada di lapangan akan merembes ke dalam tanah dengan *permeabilitas* kemudian disalurkan melalui saluran-saluran yang berada di bawah lapangan ke saluran pembuang. Lapangan berukuran panjang 110 meter dan lebar 70 meter, dengan dibawah permukaan lapangan terdapat 5 saluran yang melintang lebar lapangan, dengan panjang masing-masing saluran adalah 110 meter sesuai panjang lapangan dan jarak antar saluran yang satu dengan yang lain adalah 14 meter (Sandy, 2005).

**Gambar 1.2** Drainase Permukaan Lapangan Sepak Bola Batunirwala
