# BAB I

## PENDAHULUAN

### 1.1 Latar Belakang

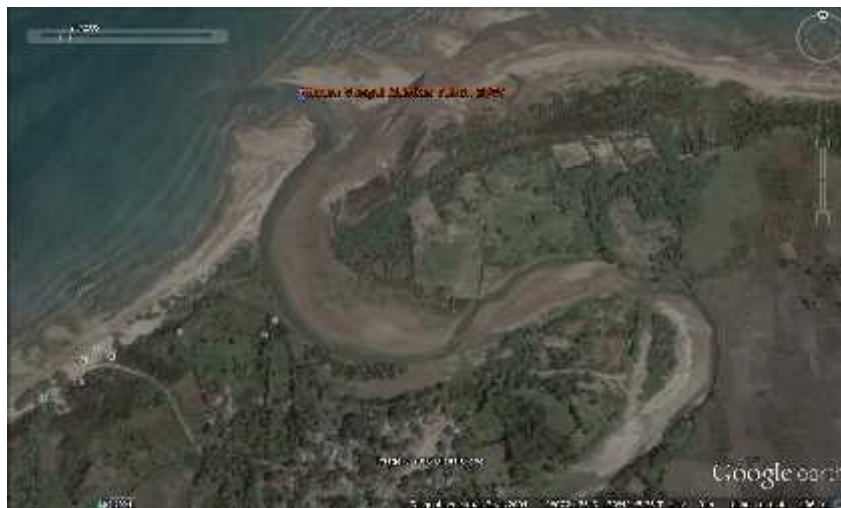
**Gambar 1.1. Letak Kondisi Muara Manikin Tahun 2006**

Berdasarkan data yang di dapat dari google earth dan pengamatan langsung dilapangan tentang kondisi daerah hilir sungai Manikin yang terletak di Kelurahan Tarus, Kecamatan Kupang Tengah Kabupaten Kupang dari tahun 2005 sampai dengan tahun 2015 dalam perkembangannya telah mengalami perubahan akibat erosi lahan dan debit banjir yang membawa hasil erosi berupa sedimen pada saat musim penghujan dari arah sungai mampu menimbulkan permasalahan – permasalahan seperti pendangkalan mulut muara yang mengakibatkan berkurangnya kapasitas penampang sungai untuk mengalirkan debit banjir, genangan di daerah sebelah hilir muara, penyempitan, penumpukan sampah, pembelokan alur sungai, gerusan aliran sungai juga menimbulkan kerusakan pada tebing, merusak vegetasi disekitar muara dan pengikisan lahan milik warga atau pemukiman , hal ini dapat dilihat pada hasil dokumentasi 2017 dibawah ini ;

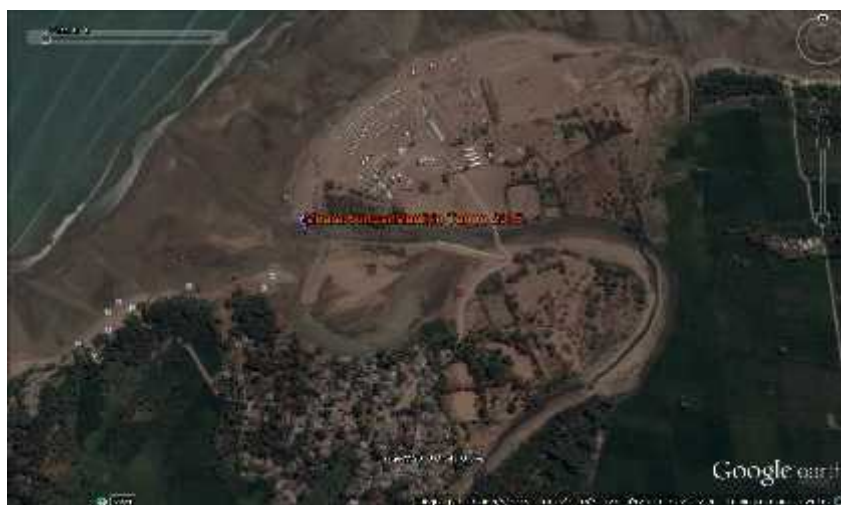
**Gambar 1.2. Letak Kondisi Muara Manikin Tahun 2015**

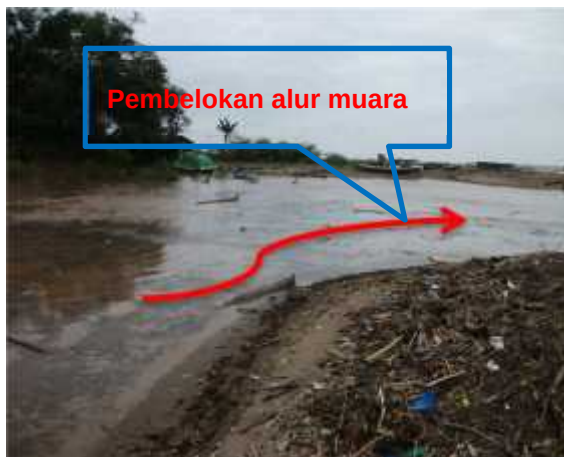
**Gambar 1.3. Pembelokan alur muara**  
Sumber : Dokumentasi, 2017

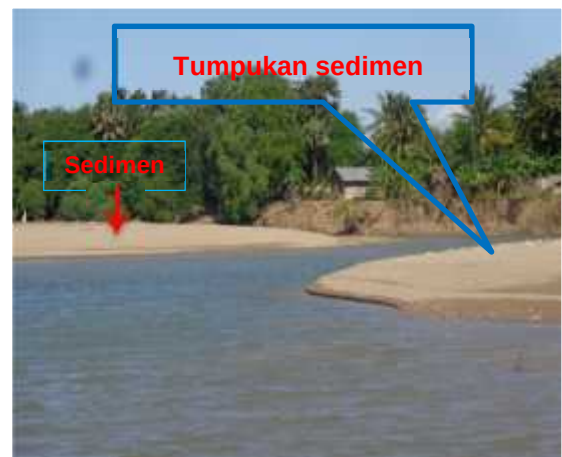
**Gambar 1.4. Tumpukan sedimen**  
Sumber : Dokumentasi, 2017

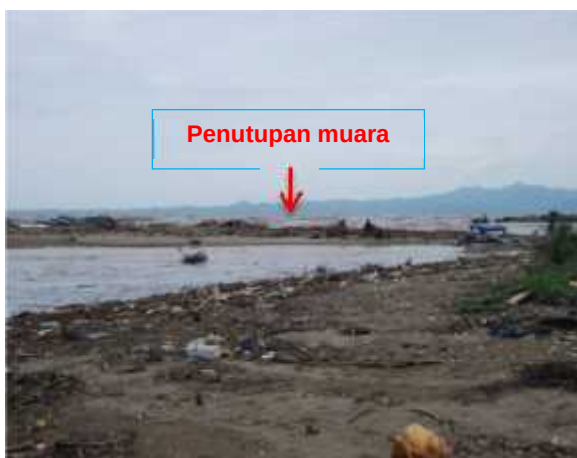
**Gambar 1.5. Penutupan muara**  
Sumber : Dokumentasi, 2017

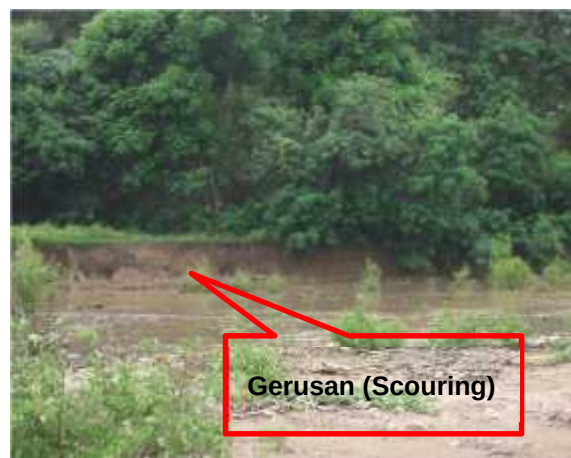
**Gambar 1.6. Gerusan lahan warga**  
Sumber : Dokumentasi, 2017
